Komfort index modul

Általános ismertető

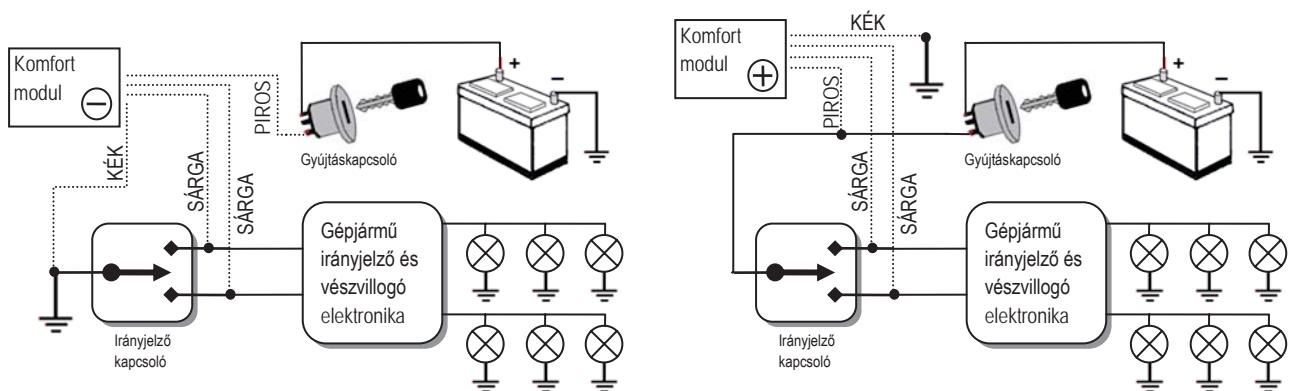
Bekötési vázlat

Negatív polaritású rendszer bekötése

Pozitív polaritású rendszer bekötése

A modul 4 kivezetéssel rendelkezik.

PIROS: +12V táp. Lehetőség szerint a gyújtáskapcsoló utáni kapcsolt +12V-ra kell kötni. A modul áramfelvétele kb. 2mA. Ha nincs más lehetőség állandó +12V-ra is köthető.

KÉK: Test

SÁRGA: Bal és jobb oldali index vezérlőjelek. A két sárga vezeték felcserélhető.
